Baumwurzel-Radargutachten

Client:	Sachverständigenbüro Dr. J. Kutscheidt Hochstrasse 16 47918 Tönisvorst
Standort:	Monheimsallee 22 Aachen
Inspektionsdatum:	25-2-2021
Inspektion durchgeführt von:	Frits Gielissen
Baumidentifikation:	Bäumen wurden nach Art und Ort identifiziert
Unsere Referenz:	Herr Dr. J. Kutscheidt
Baum Art:	Ahorn und Esche

Allgemeine Beschreibung: In der Moheimsallee befindet sich zwischen dem Hauptgebäude und dem angrenzenden Park eine asphaltierte Auffahrt. An der Seite des Parks stehen 11 Bäume entlang dieser Auffahrt. Aufgrund von Arbeiten wird die Auffahrt aufgebrochen und ausgegraben. Dazu ist es wichtig, die Wurzelintensität dieser Bäume unter dem Asphalt zu kennen.

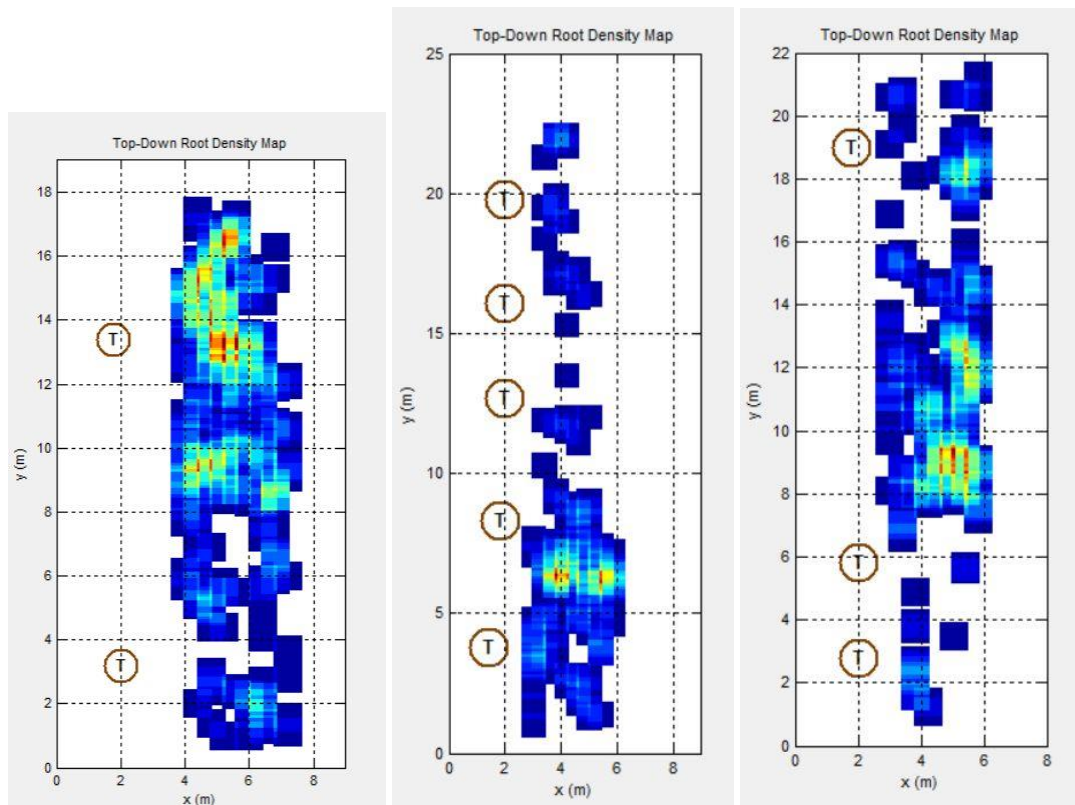
Lehmklumpen produzieren im Radarscan die gleichen Signaturen wie Wurzeln, so dass wahrscheinlich weniger Wurzeln vorhanden sind als in den Abbildungen dargestellt. Dies war insbesondere bei der 900-MHz-Antenne der Fall, weshalb die Daten dieser Antenne in diesem Bericht zwar inhaltlich eingearbeitet aber nicht dargestellt wurden. Die entsprechenden Daten stehen aber zur Verfügung.

Abbildung 2: Die Wurzeldichte, wobei Weiß keine, Blau eine niedrige Dichte und Gelb und Rot eine hohe Dichte darstellt. Die Reihenfolge ist dieselbe wie in Abbildung 1.

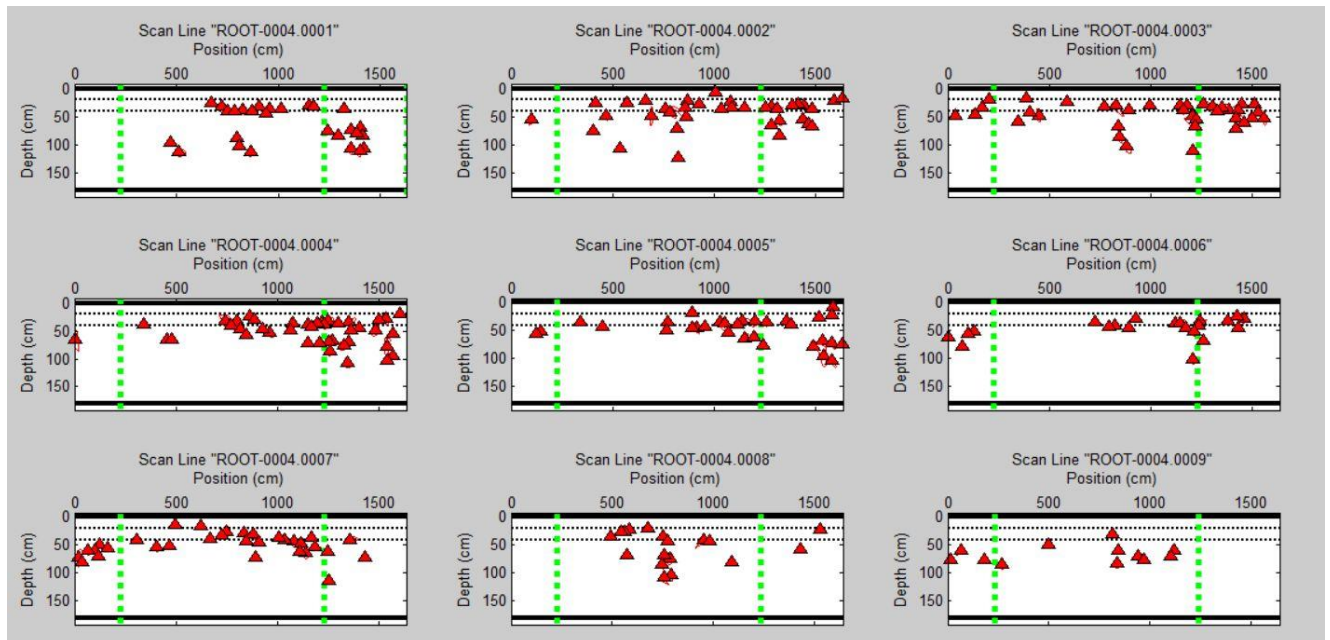
Baum 1 und 2.

Direkt unter der Asphaltdecke ist die Bewurzelung intensiver, hier stehen den Wurzeln im Sommer Kondenswasser zur Verfügung, diese Wurzeln haben aber zumeist keine wesentliche statische Funktion. Im Bereich zwischen den Bäumen 1 und 2 befindet sich auf der gegenüberliegenden Seite ein großer Strauch (Taxus), dessen Bewurzelung teilweise mit aufgenommen wurde.

An den Bäumen 1, 5, 6, 7 und 8 sind keine nennenswerten Schäden zu erwarten, wenn in diesen Bereich eingegriffen wird. Für die Bäume 2, 3 und 4 sowie 9 und 10 ist zwar bei einem Eingriff mit einer höheren Schädigungsrate und -intensität zu rechnen, wahrscheinlich könnten diese Bäume aber (zumindest in eingekürzter Form) weiter erhalten werden. Wegen der mäßigen Vitalität und der auch ohne weitere Eingriffe eingeschränkten Zukunftsfähigkeit wird aus gutachterlicher Sicht jedoch ein Austausch präferiert.
