# programme brandschutzprogramm

zeitraum 1998-2005...  
kosten 150 projekte - 15.00 mio euro  
organisation gebäudemanagement ac

düppelstraße 19  
**brandschutz im bestand** bsp.: grundschule gebäude mittlerer höhe

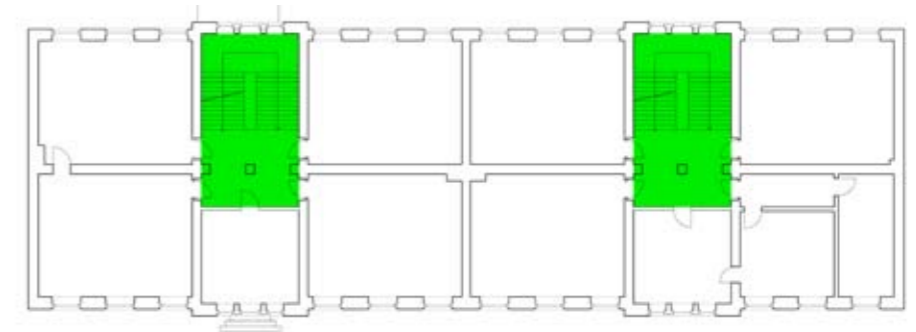
1. Vorher: Bestand

1. Rettungsweg unzureichend gesichert, 2. baulicher RW nicht vorhanden

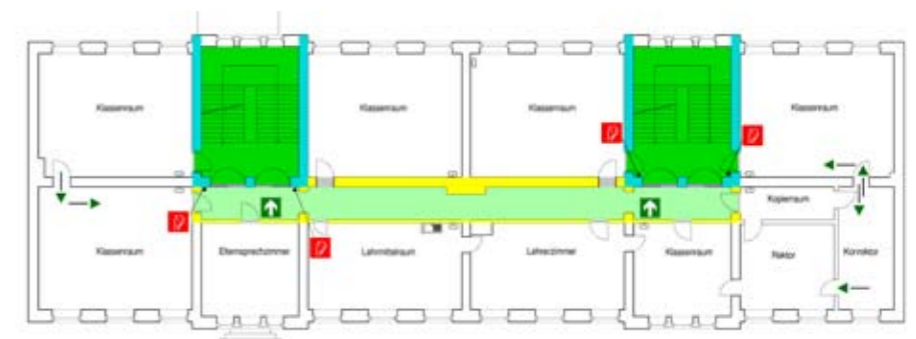
3. Brandschutzplan

- Über den notwendigen Flur können beide Treppenträume erreicht werden
