# programme brandschutzprogramm

zeitraum 1998-2005...  
kosten 150 projekte - 15.00 mio euro  
organisation gebäudemanagement ac

düppelstraße 19  
**brandschutz im bestand** bsp.: grundschule gebäude mittlerer höhe

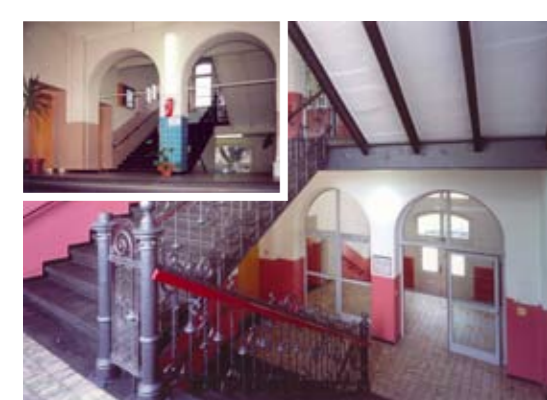
1. Vorher: Bestand

1. Rettungsweg unzureichend gesichert, 2. baulicher RW nicht vorhanden

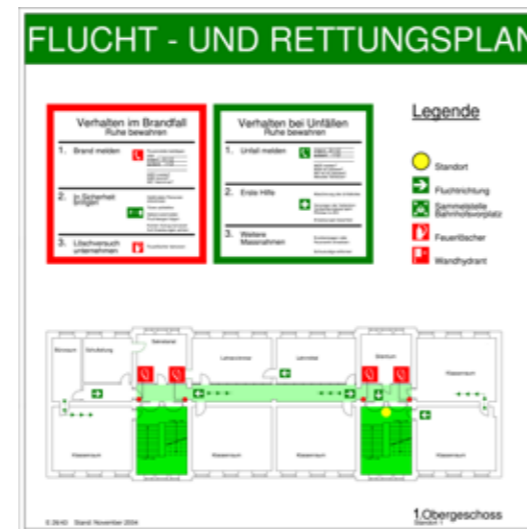
3. Brandschutzplan

- Über den notwendigen Flur können beide Treppenträume erreicht werden

- Herstellung eines 2. baulichen RW: Schaffung eines notwendigen Flures, Einbau neue Türanlagen (RS) zur Abschottung
